BEARING FAILURE ANALYSIS CHART

BEARING FAILURE DESCRIPTIONS

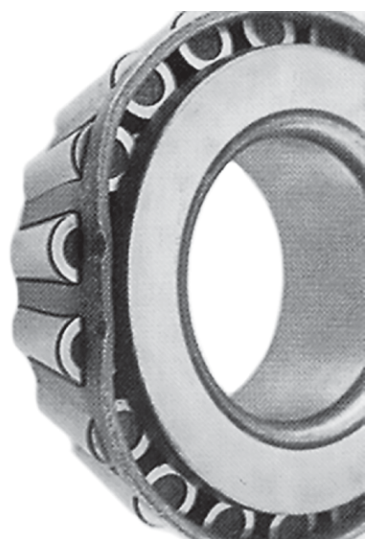
CAGE DAMAGE

Improperly installed or dropped bearing.

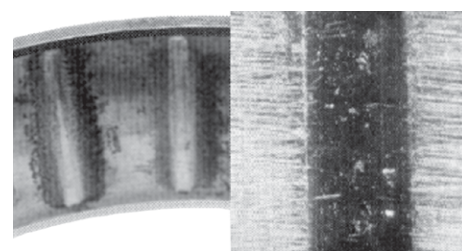
False Brinelling

Wear caused by vibration or relative axial movement between rollers and races.

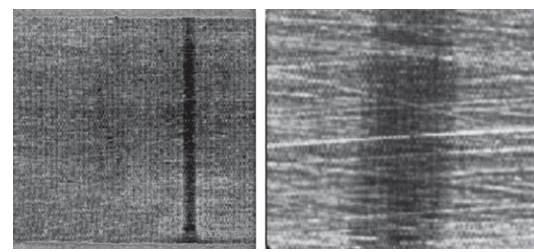
True Brinelling

Damage from shock or impact.

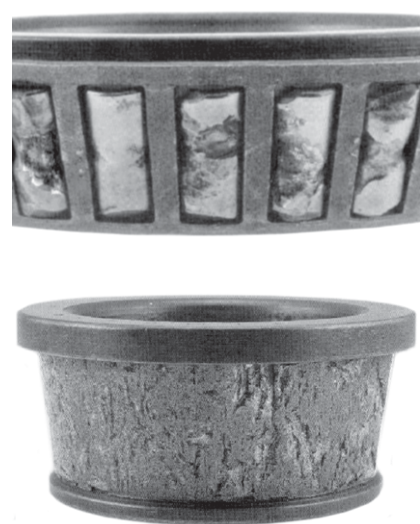
Rapid And Deep Spalling

Caused by unusually high stresses. Full race width fatigue spalling is caused by heavy loads creating a thin lubricant film and possible elevated temperatures.

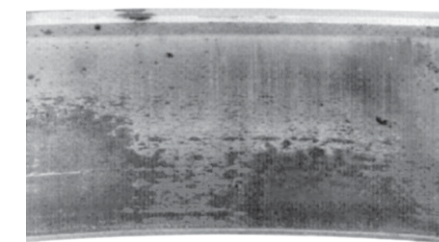
PEELING

Micro-spalling due to thin lubricant film from high loads/low RPM or elevated temperatures.

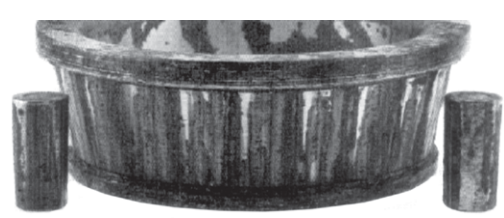
Etching

Rusting and pitting caused by moisture or water exposure.

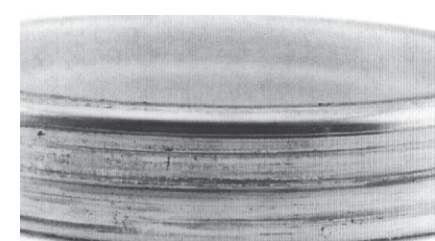
Cup Spinning

Loose cup fit in a rotating wheel hub.

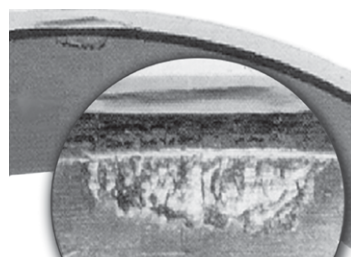
Cup Face Denting

Indentations from hardened driver.

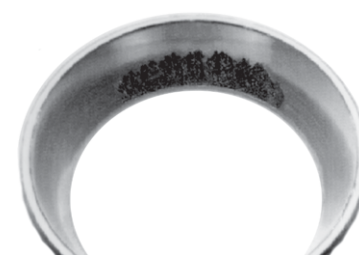
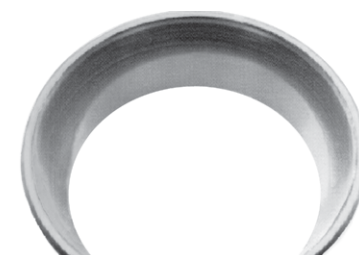
MISALIGNMENT

Irregular roller path from deflection, inaccurate machining or wear of bearing seats.
