# BEARING FAILURE ANALYSIS CHART

## BEARING FAILURE DESCRIPTIONS

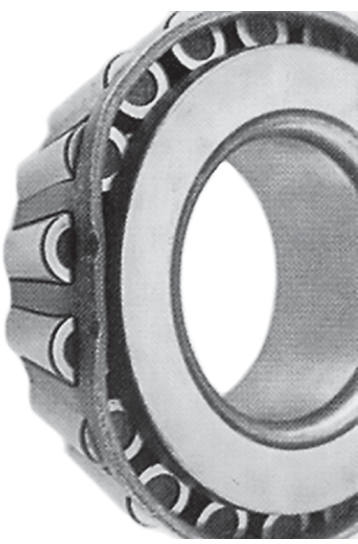
**CAGE DAMAGE**

Improperly installed or dropped bearing.

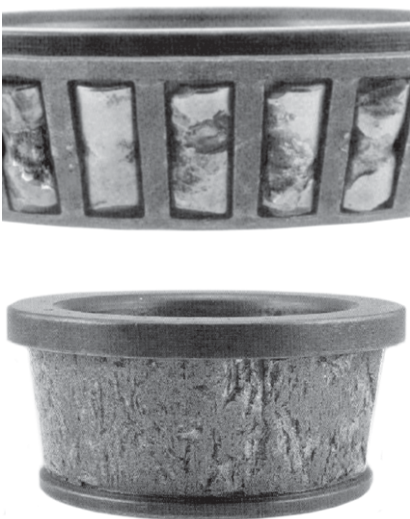
**EXCESSIVE PRELOAD OR OVERLOAD**

**RAPID AND DEEP SPALLING**  
Caused by unusually high stresses. Full race width fatigue spalling is caused by heavy loads creating a thin lubricant film and possible elevated temperatures.

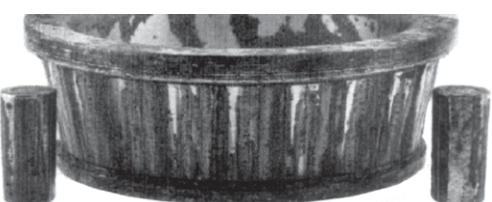
**ETCHING**  
Rusting and pitting caused by moisture or water exposure.

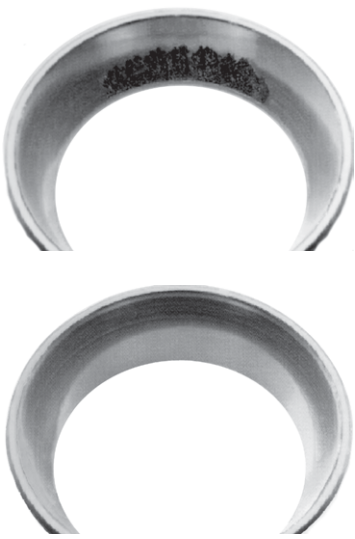
**MISALIGNMENT**

Irregular roller path from deflection, inaccurate machining or wear of bearing seats.
